# Caracterização de uma Junta Soldada com Suporte de Solda a Base de Fibra de Vidro

## (Characterization of a Welded Joint with Fiber Glass Based Weld Support)

Luiz Cláudio Soares Tatagiba<sup>1</sup>, Angelus Giuseppe Pereira da Silva<sup>2</sup>, Ronaldo Paranhos<sup>2</sup>

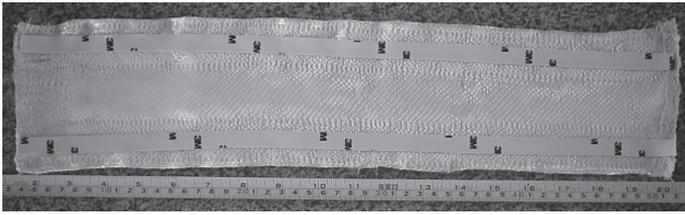
Figura 1. Suporte de solda a base de camadas sobrepostas de tecido de fibra de vidro.

dez camadas de tecido de fibra de vidro sobrepostas e costuradas em máquina de costura industrial. Para fixação na junta soldada, fita dupla face foi usada, como mostrado na figura 1.

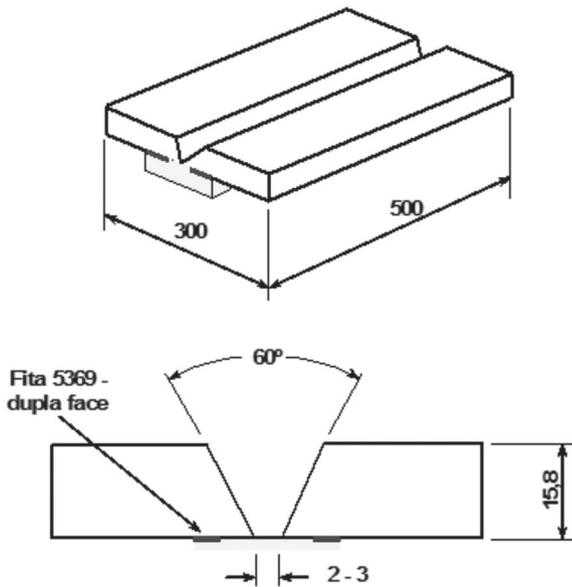
Figura 2. Desenho esquemático com dimensões da chapa de teste e suporte de solda.

A soldagem foi executada em uma chapa A-36 com as dimensões 500 X 300 X 15,8 mm e chanfro em V. A figura 2 mostra o desenho esquemático com dimensões da chapa e do suporte de solda utilizado. A figura 3 (a e b) mostra a parte superior e a inferior da chapa de teste montada com o suporte de solda fixado a ela. Dispositivos auxiliares foram usados para fixar a peça. Foi usado o processo GMAW com arame classe ER70S-6 de diâmetro 0,8 mm. A vazão do gás de proteção foi de 15 l/min. A extensão do eletrodo (stickout) variou de 18 a 25 mm. A abertura de raiz foi entre 2,0 e 3,0 mm. Os demais parâmetros e a sequência da soldagem serão apresentados no item resultados e discussão. A soldagem foi executada na posição plana, tendo sido necessários vários passes para completar a junta. No passe de raiz, o soldador aplicou pequena oscilação (trançado) na tocha. Nos passes de enchimento e acabamento esta mesma oscilação foi controlada pelo soldador com a finalidade de se obter um enchimento adequado do chanfro.

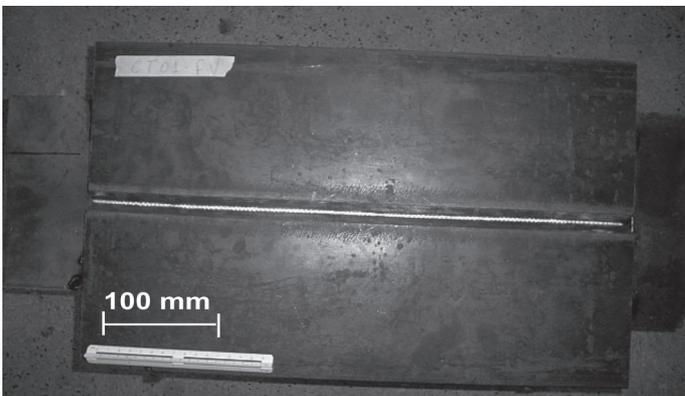
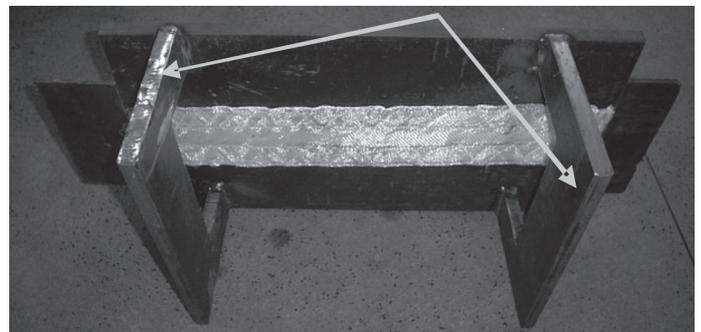
Figura 3. Parte superior (a) e inferior (b) da chapa de teste com suporte de solda fixado

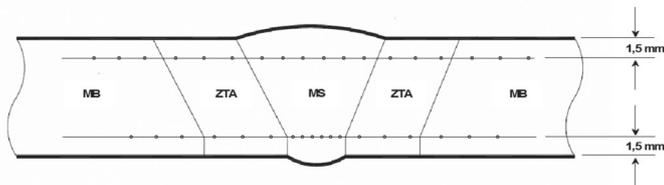
Figura 4. Desenho esquemático com a localização dos pontos para medida da dureza.

Dureza vickers com carga de 50 g foi obtida em 36 pontos: 12 medidas para o metal base (MB), 12 medidas para a zona termicamente afetada (ZTA) e 12 medidas para a zona fundida (ZF). As medições foram feitas a cerca de 1,5 mm da superfície inferior e superior da junta soldada, como mostrado na figura 4. A finalidade deste ensaio foi a verificação da existência de pontos com dureza elevada na junta soldada com o suporte de solda a base de fibra de vidro. Valores abaixo de 200 Vickers foram considerados como aceitáveis.

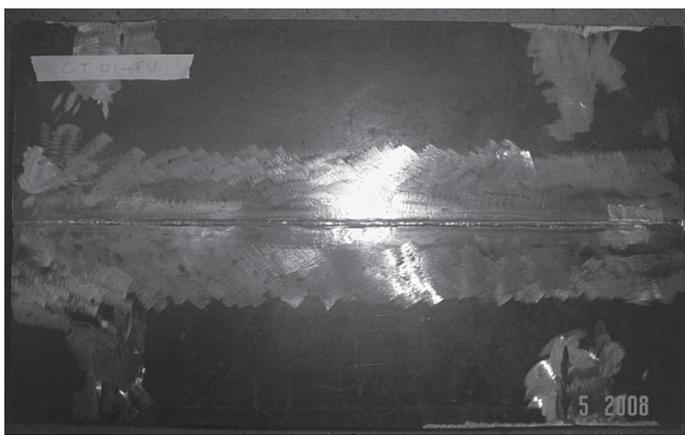
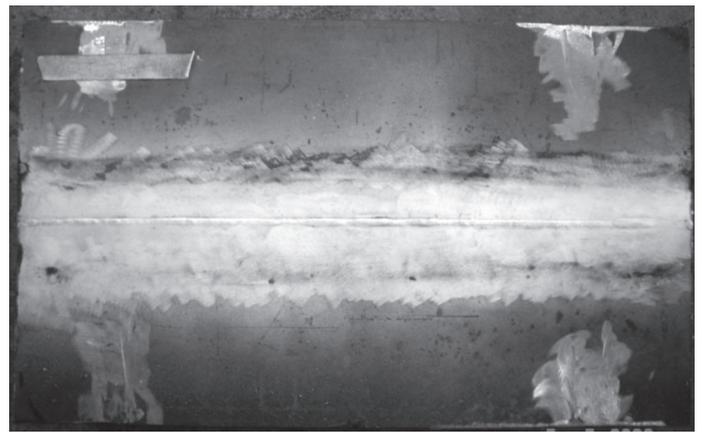
Figura 5. Inspeção visual e por líquido penetrante da superfície do passe de raiz em contato com o suporte de fibra de vidro.

Após a soldagem, a superfície do passe de raiz em contato com o suporte de solda de fibra de vidro foi submetida à inspeção visual e por líquido penetrante. Os resultados foram satisfatórios, não tendo sido detectadas descontinuidades. Também não foi verificada nenhuma inclusão do material do suporte à base de tecido de fibra de vidro. A figura 5 mostra a superfície da solda que esteve em contato com o suporte de fibra de vidro durante os ensaios não destrutivos.

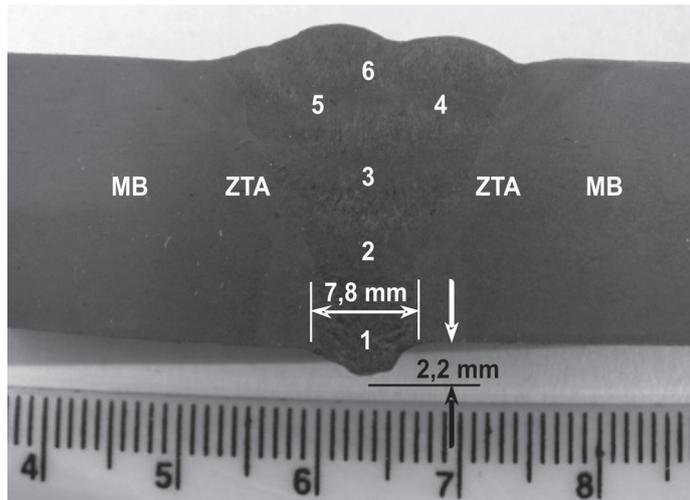
Figura 6. Macrografia da junta soldada, com indicações da largura e altura do reforço. Legenda: 1, 2, 3, 4, 5 e 6: sequência de passes de solda; MB: Metal de Base; ZTA: Zona Termicamente Afetada

A figura 6 mostra a macrografia da seção transversal de uma região central da junta soldada. Pode ser observada a sequência de deposição dos 6 passes de solda, indicando ainda a largura e reforço do passe de raiz. Pode ser observado que houve penetração adequada, tendo sido fundido a base do chanfro em V e promovendo um reforço de solda de 2,2 mm na superfície em contato com o suporte de fibra de vidro. A macrografia mostrou um aspecto satisfatório da geometria do passe de raiz, com largura de 7,8 mm, indicando que cerca de 2,6 mm de cada lado da base do chanfro V foi fundida na soldagem. Não se observam descontinuidades.

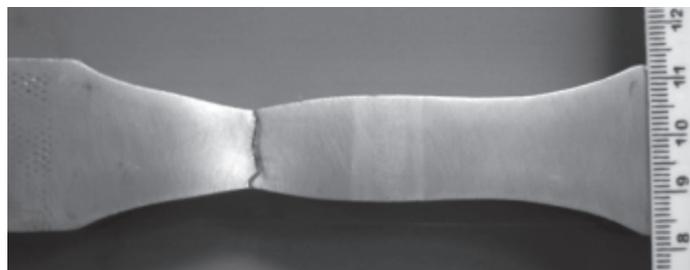
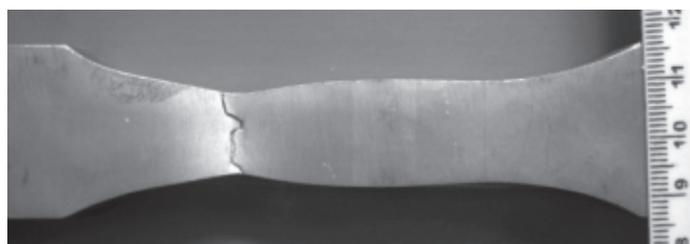
Figura 7. Corpos de prova de tração transversal após ensaio.

A figura 7 mostra os corpos de prova de tração transversal, que romperam no metal de base, com aspecto dúctil. A tabela 2 mostra os valores de tensão de ruptura medido nos ensaios e a faixa de resistência mecânica especificada para o metal de base ASTM A-36 [10]. Os resultados foram considerados aceitáveis,

pois a fratura do tipo dúctil ocorreu no metal de base e os valores de tensão de ruptura ficaram entre os limites de aceitação especificados na norma ASME IX [9].

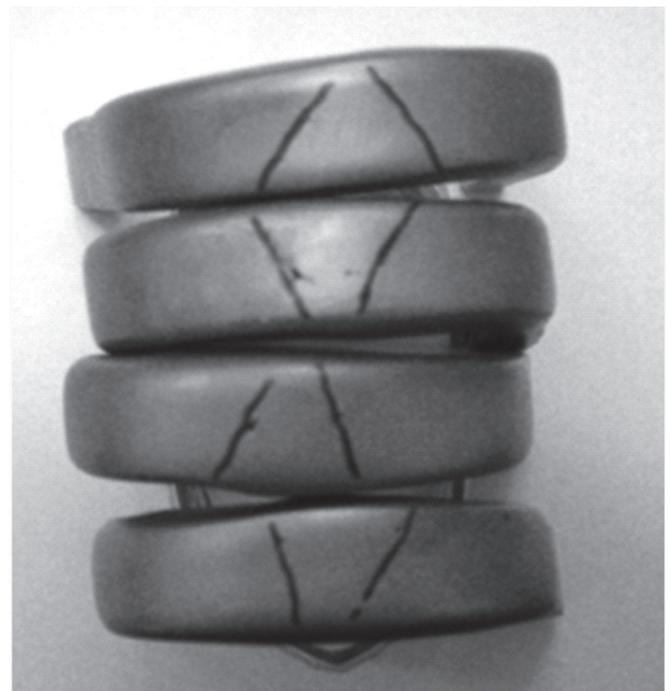
Figura 8. Corpos de prova após o ensaio de dobramento lateral.

Nos ensaios de dobramento lateral, os 4 corpos de prova (figura 8) não apresentaram descontinuidades maiores que 3,0 mm, conforme critério de aceitação da norma ASME IX [9], sendo considerados como aprovados.

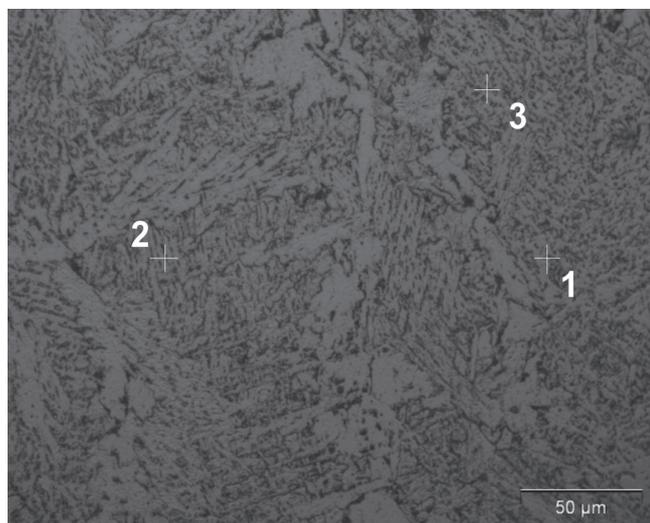
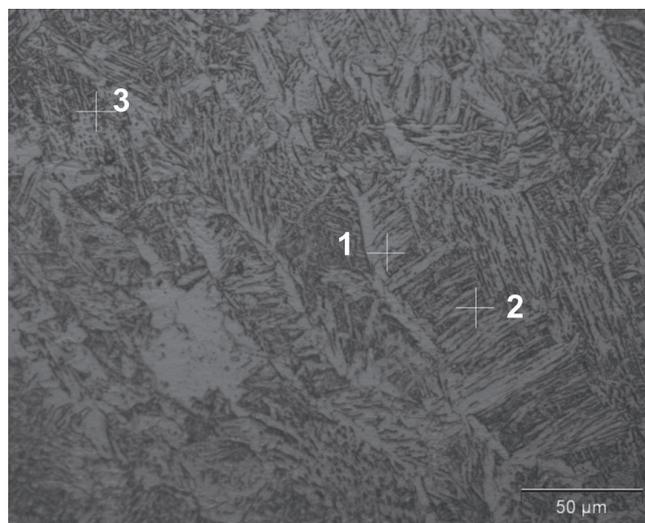
Figura 9. Micrografia da seção transversal da junta soldada com aumento de 500X (a) Raiz da junta soldada (b) Acabamento da junta soldada. Notação: 1- PF(G), 2- FS(A) e 3- AF

A microestrutura do passe de raiz soldado com suporte à base de tecido de fibra de vidro e do passe de acabamento é mostrada na figura 9. Em ambas as regiões no metal de solda foi observado uma quantidade significativa de ferrita de contorno de grão (PF(G)) e de ferrita com segunda fase alinhada (FS(A)). A ferrita acicular (AF) aparece em quantidade bem menor quando comparado aos constituintes citados anteriormente. Não foi observada evidência da presença de martensita (M) e de agregado ferrita-carbeto (FC). Nas duas regiões as estruturas são semelhantes e típicas de metal de solda de aços ferríticos [13,14]. A microestrutura obtida está coerente com os resultados de dureza mostrados na tabela 2 e de acordo com experimentos

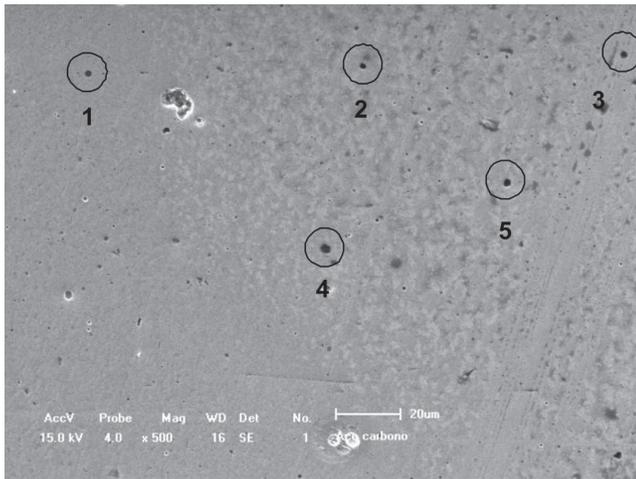
Figura 10. Imagem do MEV sem ataque químico com aumento de 500X – raiz

As inclusões do metal de solda no passe de raiz (que esteve em contato com o suporte de fibra de vidro) e no passe de acabamento foram analisadas por espectrometria de energia dispersiva de raios-X (EDS) acoplado ao MEV, figuras 10 e 11. Foram observadas inclusões globulares no metal de solda, com tamanhos variados, tanto no passe de raiz como no passe de acabamento. As figuras 10 e 11 mostram, com aumento de 500X, as inclusões não metálicas na raiz e no acabamento da junta soldada, onde foram realizadas micro-análises EDS. Os resultados do EDS em % peso dos elementos detectados

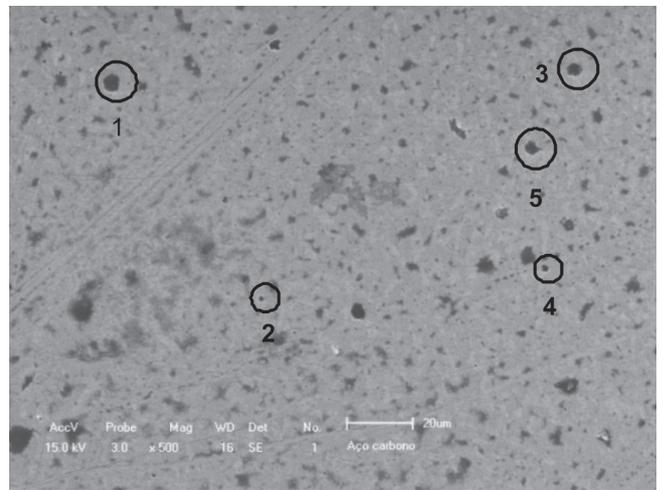
Figura 11. Imagem do MEV sem ataque químico com aumento de 500X – acabamento

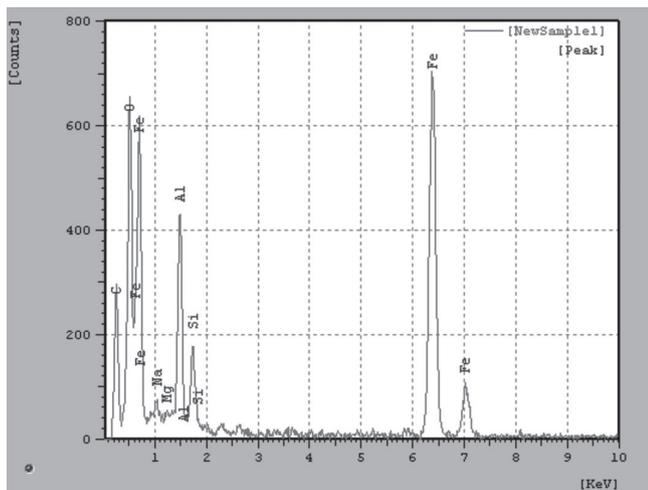
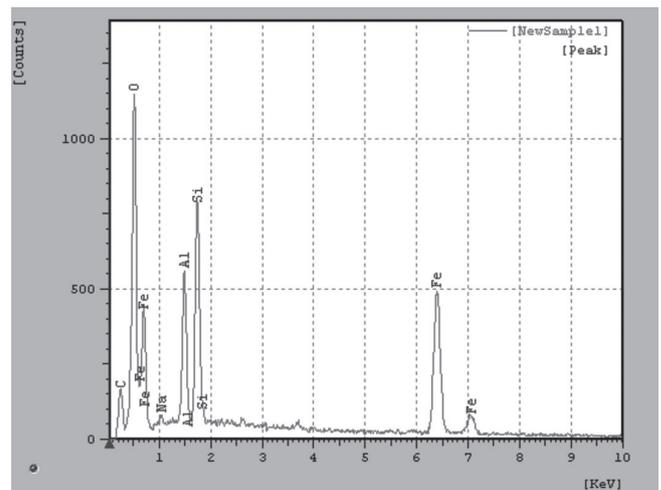
Figura 12. EDS típico das inclusões do passe de raiz (a) e do passe de acabamento (b) da junta soldada

nas inclusões não metálicas do passe de raiz e do passe de acabamento são mostrados na tabela 3 e a figura 12 mostra os gráficos típicos destas análises.

A composição média, em % peso, nas cinco inclusões da raiz analisadas foi de 34,665% O, 33,893% Fe, 11,088% C, 10,887% Al, 3,623% Si. Para o acabamento a composição média foi de 38,117% O, 32,074% Fe, 13,701% Al, 9,295% C, 4,624% Si. As micro-análises EDS realizadas mostraram que a composição média das inclusões do passe de raiz e do último passe de solda apresentam % peso próximas.
